Opel Astra

Raport z inspekcji

OTOMOTO

ID raportu: 758636850/2024

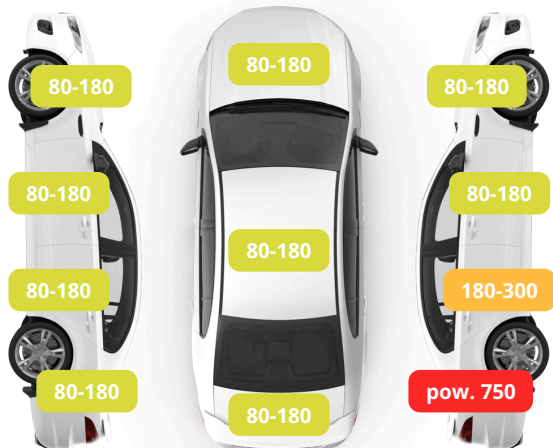
Pomiary lakieru

Karoseria pojazdu utrzymana jest w dość dobrym stanie, jedynym większym mankamentem, poza kilkoma niewielkimi zarysowaniami o charakterze typowo eksploatacyjnym, jest ślad po prowizorycznej naprawie przedniego zderzaka. Możliwe że był on w przeszłości pęknięty i został sklejony, pospawany, a na łączeniu wykonano tzw. zaprawkę lakierniczą. Szczeliny pomiędzy poszczególnymi elementami karoserii nie wzbudzają zastrzeżeń. Pomiary grubości powłoki lakierniczej wykazały iż prawy tylny błotnik oraz prawe tylne drzwi były naprawiane. Wykorzystano do tego szpachlówkę. Sprzedający potwierdza to i posiada zdjęcie które przedstawia samochód przed wykonaniem naprawy, które zostało dołączone w mniejszym raporcie. Uszkodzenia nie były poważne, miały charakter jedynie powierzchniowy, raczej nie należy się ich obawiać.

Lakierowanie zderzaka

Naprawić w przyszłości

Szacunkowy koszt:
700-1000 zł

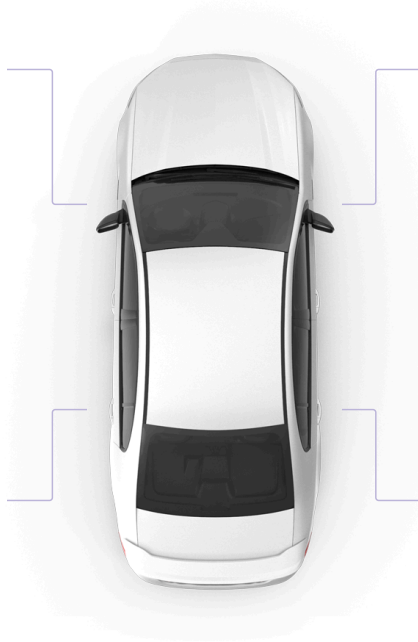
Opony i felgi

Auto wyposażone jest w opony letnie, dwóch różnych producentów (w zależności od osi). Z przodu zamontowano ogumienie marki Fulda, o średniej wysokości bieżnika powyżej 7mm. Z tyłu natomiast znajdują się opony marki Hankook, które są nieco bardziej zużyte (bieżnik ok 5-5,5mm), jednak wciąż nadają się do dalszej eksploatacji. Każda z opon została wyprodukowana w 2022 roku. Są one zamontowane na aluminiowych 16-calowych felgach, których ogólny stan jest przeciętny, mają one widoczne otarcia, zadrapania (które zostały częściowo zamaskowane poprzez zaprawki lakiernicze) oraz ślady utleniania się materiału (purchle widoczne pod lakierem). Wady te mają jednak charakter głównie estetyczny.
